## نوسانات خروجی در اکسترودر کابل

نشریه داخلی صنعت سیم و کابل انجمن صنفی کارفرمایی تولیدکنندگان سیم و کابل ایران  
شماره شصت و نهم **(مهندس کمال کافی)**

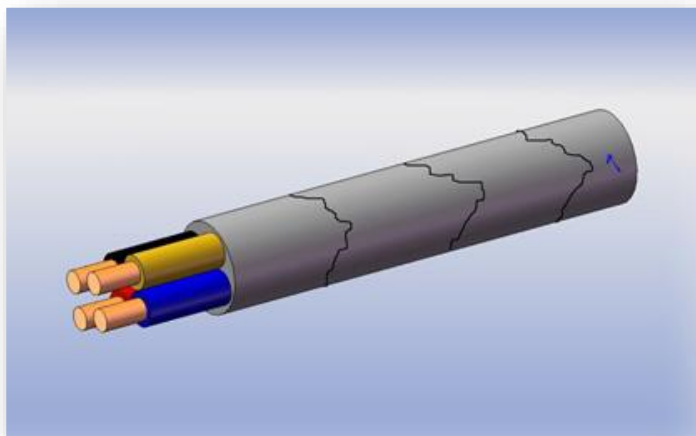
در فرآیند اکستروژن در صورت کم بودن سرعت حرکت مواد از یک سمت در همان جهت کابل شاهد ناهمواریهای هشت مانند خواهیم بود.

این ناهمواری به صورت مداوم وجود داشته و با تغییر درجه حرارت و بالا بردن کمتر شده ولی محو نمی شود. در مقابل در صورت پا بین آوردن درجه حرارت در این سمت شاهد پارگی روکش خواهیم بود. این مشکل در فرآیند تولید شیلنگی، بیشتر بروز کرده و مشهودتر است.

این مشکل بر اثر سرعت کمتر حرکت مذاب در جهت مشاهده ایراد بوجود می آید. سرعت کمتر حرکت مذاب ناشی از سه عامل عمده است:

الف) سنتر نامناسب کابل و در نتیجه نازک بودن دیواره که در نهایت روکش کابل در قسمت نازک شده مجبور به کش آمدگی بیشتری خواهد بود.

ب) مسیر نامناسب خروج کابل از دای که عموماً به دلیل حرکت کردن اکسترودر یا نصب نامصحیح اکسترودر و وان بروز می کند. این مشکل معمولاً تکرار می شود و گاهی هم بر اثر خارج شدن کلگی از تراز بودن، اتفاق می افتد.

ج) بسته شدن مسیر خروجی مواد در یک قسمت کارتريج (مقسم مواد) که در این مورد در قسمت بروز مشکل مواد کمتری خارج شده و در نتیجه مواد خارج شده برای پر کردن فضا نیاز به کش آمدگی بیشتر از حد نرمال دارند.

شکل ۱. ناهمواریهای یکطرفه و یک جهت

ستتر کابل مجدداً بررسی شده و از فاصله بین دای و نیپل، همچنین ضخامت روکش اطمینان حاصل شود.

الف) برای رفع ایراد، جهت خروج نامناسب کابل دوباره مسیر بررسی شده و تنظیمات مجدداً با دقت بیشتر انجام شود.

ب) معمولاً این مشکل از دو علت ناشی می شود که یکی عدم توزیع مناسب حرارت و دیگری سوختگی مواد در قسمتی از مسیر عبور است، پس هر دو مشکل بررسی شده و برطرف گردد.

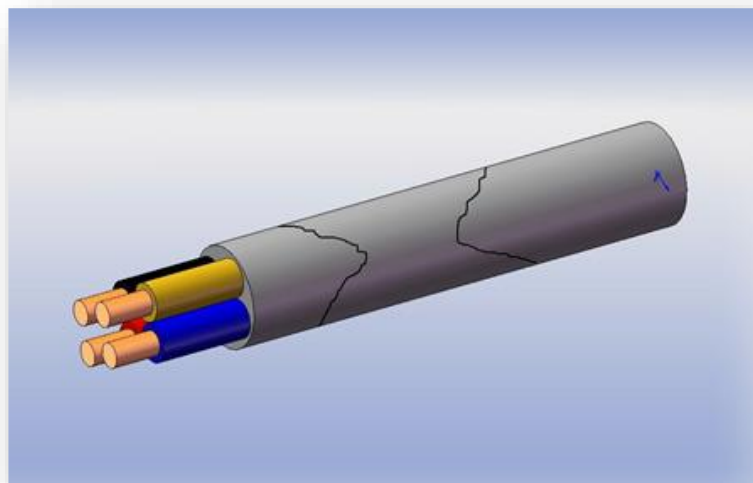
گاهی در فرآیند تولید روی سیم یا کابل تولیدی، شاهد ناهمواریهای هفت و هشت مانند هستیم که این ناهمواری به طور یکسان در تمام دور کابل مشاهده می شود. این ناهمواری با کم شدن حرارت موجب پارگی روکش شده و لبه های زبری دارد. دوره بروز روی سطح معمولاً منظم بوده و با بیشتر شدن سرعت شدیدتر می شود.

مشکل ناهمواری هفت هشتی ناشی از کم بودن مواد خروجی به نسبت سرعت خطی می باشد. کمبود خروجی اکسترودر نسبت به میزان مواد مورد نیاز روی کابل به عوامل زیر بستگی دارد:

الف) انتخاب دای و نیپل نامناسب و ضریب کشش بسیار بالا و در نتیجه پاره شدن یا نازک شدن قسمتی از روکش.

ب) سرد بودن مواد هنگام خروج از دای و در نتیجه عدم ویسکوزیته مناسب مواد جهت کش آمدن  
ج) ضربات طولی به صورتی که کابل دچار نوسان سرعت خطی به صورت فاحش شود (این مورد با سیکل نامنظم اتفاق می افتد)

شکل ۲. ناهمواریهای هفت و هشت مانند بر روی کابل

الف) ضریب کش آمدگی مواد پس از انتخاب دای و نیپل مجدداً بررسی شده و برطرف گردد.  
ب) حرارت تمامی قسمت‌های کلگی و نزدیک بریکر پلیت بررسی شده و کالیبریته بودن ترموکوپلها بررسی شود.

ج) کشیدگی کابل در قسمت کشنده یا آسیب ترمز سیستم پی آف بررسی شده و برطرف گردد.

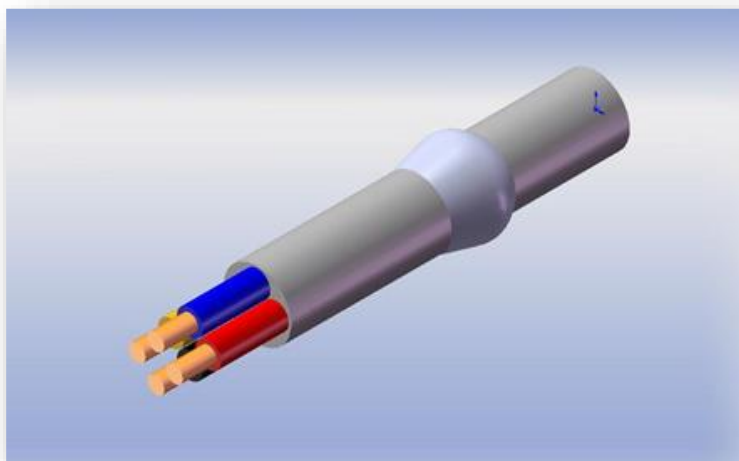
به دلیل عدم رفتار منظم نسبت خروجی اکسترودر به کشش این ایراد بروز می کند. این مشکل معمولاً به صورت برجستگی لامپ مانند روی تمام محیط کابل بروز کرده و دقیقاً به صورت لامپ مقطع گلابی مانندی دارد.

نوسان لامپ به دلیل نوسان موادهی یا کشش در تمام طول مسیر بوجود می آید.  
الف) گشاد بودن ماردون که موجب جمع شدن مواد و تخلیه یکباره شده و این مشکل موجب نوسان موادهی به صورت منظم می شود.

ب) فاصله بسیار کم دای و نیپل و یا گرفتگی مسیر که موجب بالارفتن فشار در قسمت میتر ماردون (یک سوم نهایی) شده و در نتیجه مواد با دبی یکنواخت خارج نمی شود.

ج) نوسانات سرعت کشش ناشی از سر خوردن کابل روی کشنده و یا ضربات پی آف

شکل ۳. افزایش قطر در تمامی دور کابل

الف) با روشهای متداول میزان لقی بین ماردون و سیلندر بررسی شود. همچنین محل های ایجاد فشار بیش از حد پشت بریکر پلیت یافته و برطرف گردد.

ب) تمامی مسیر عبور مواد از نظر فواصل و گرفتگی مجدداً بررسی شده و رفع عیب شود.  
ج) تمامی عوامل مؤثر در سرعت خطی یکنواخت بررسی شده و مرتفع گردد.

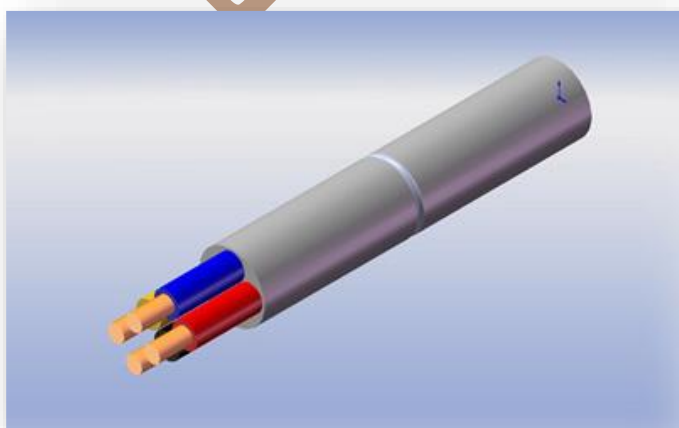
گاهی در روی کابل یک حلقه معمولاً فرو رفته ایجاد می شود که کاملاً گرد بوده و فرکانس بروز نامنظم دارد.

این ناهمواری با تغییر درجه حرارت یا سرعت خطی تغییر معنی داری پیدا نمی کند.

در فرآیند روکش به دلایلی کابل دچار ضربات ریزی شده که گاهی به چشم نمی آید ولی نتیجه بروز آن روی سطح کابل قابل مشاهده است.  
این مشکل معمولاً از قسمت قبل از اکسترودر ناشی شده و دلیل آن نیز ضربه زدنهای سیم یا کابل در هنگام باز شدن از روی قرقره می باشد.

شکل ۴. بند زدن دور کابل

- الف) کم کردن فشار ترمز پی آف در نتیجه فشار کمتر ضربات باز شدن لایه های مختلف کابل.
- ب) ازدیاد فاصله بین پی آف و رولرهای ورودی اکسترودر.
- ج) نصب تراورس پی آف به این جهت که همواره سیم خروجی از پی آف عمود بر قرقره باشد.
- د) ترتیبی اتخاذ گردد که سیم روی قرقره سر نخورد.

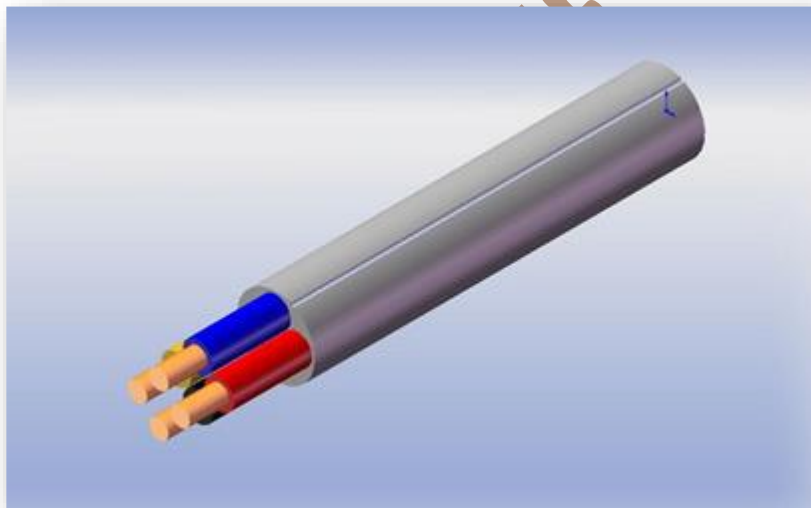
هنگام اکستروود کردن مواد و معمولاً در هنگام راه اندازی، در جهت خلاف تزریق مواد که خط ممتد و فرو رفته روی کابل مشاهده می شود. در صورت تغییر مواد یا رنگ نیز این خط به صورت مشهودی قابل مشاهده است و اغلب روکش در این نقطه ضعیف بوده و با کمترین نیرو پاره می شود.

جریان مذاب می بایست در تمامی محیط بین دای و نیپل به صورت یکنواخت و پیوسته در حرکت باشد که گاهی به دلیل عدم طراحی مناسب کارتریج و یا فشار ناکافی بین دای و نیپل پیوسته شدن مواد خارج شده از کارتریج به خوبی انجام نمی شود و این عدم پیوستگی روی کابل قابل مشاهده می باشد.

شکل ۵. خط فرو رفته در یک جهت کابل

- الف) اندازه گیری حرارت تمامی محیط کارتریج و کلگی در نتیجه تنظیم حرارت به صورت یکنواخت.
- ب) بررسی مسیر مواد در قسمت مخالف تزریق مواد و اصلاح مسیر در صورت وجود ایراد.
- ج) کم کردن فاصله دای و نیپل در نتیجه دوخت مواد و ایجاد پیوستگی.
- د) سرد بودن جریان مذاب خروجی از کلگی که ناشی از کالیبره نبودن ترموکوپلها و یا جای نامناسب آنهاست.

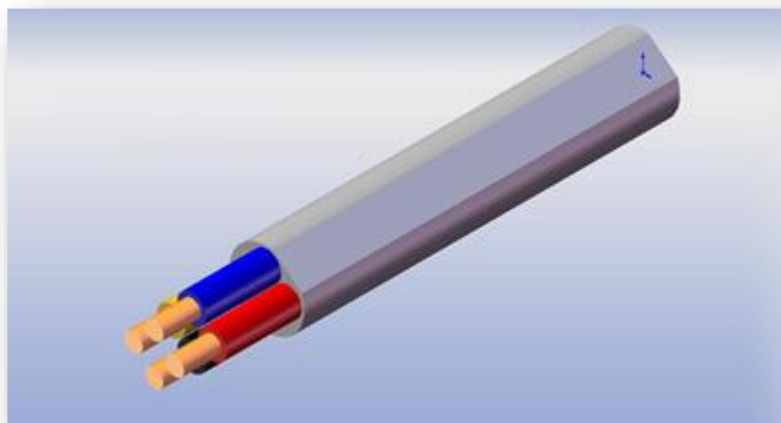
همواره تولید محصول گرد (در صورت تعریف) مطلوب می باشد و هر گونه خروج شکل دایره از نظم مورد نظر مطلوب نیست. پخ شدن یک سمت محصول به صورت پیوسته که معمولاً با تغییرات در سرعت و درجه حرارت و نوع مواد تغییری حاصل نمی شود.

به طور کلی دو دلیل برای این نوع نا همواری وجود دارد که یکی داخلی و دیگری خارجی است.  
الف) گیر کردن یک تکه مواد مذاب نشده و یا سوختگی بین دای و نیپل و یا چسبیدن ناخالصی روی سطح داخلی دای  
ب) ساییده شدن محصول روی رولرهای ورودی وان و یا بخش ورودی وان آب

شکل ۶. پخ شدن یک طرف کابل

الف) استفاده از توری پشت بریکر پلیت و جلوگیری از خروج هر گونه ناخالصی از سیلندر  
ب) پولیش کردن بستر دای و دماغه نیپل به منظور حداکثر روندگی و عدم ایجاد نقطه مرده  
ج) خنک کردن کابل قبل از تماس با اولین رولر  
د) بررسی تماس کابل با هر قطعه قبل از سرد شدن

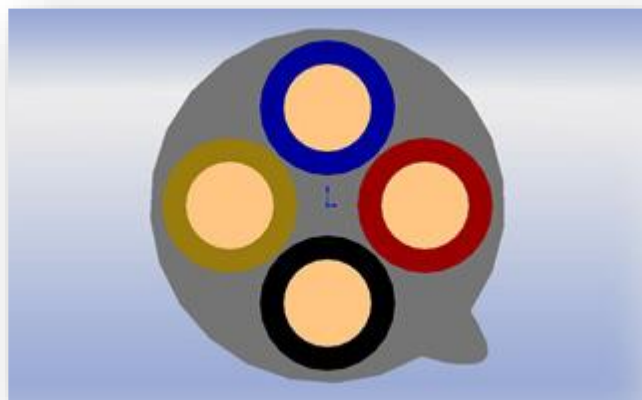
در فرآیند تولید به روش شیلنگی گاهی میزان ضریب کش آمدگی زیاد محاسبه شده ولی در عمل لوله خروجی از دای بیش از محیط کابل ورودی خواهد بود و برآمدگی مداوم و نامنظم در کنار کابل ایجاد می شود.

همانطور که گفته شد وقتی لوله خروجی از بین دای و نیپل بزرگتر از اندازه محیط کابل ورودی باشد و نیروی وکیوم سعی در چسباندن سریع لوله به کابل را داشته باشد این اضافه آمدن مواد به وجود می آید.

شکل ۷. چروک شدن لایه اضافی

- الف) کم کردن فشار وکیوم و اجازه دادن به مواد تا کش آمده و به اندازه محیط کابل ورودی در آید.
- ب) تغییر اندازه دای و نیپل به صورتی که ضریب کش آمدگی مناسبی انتخاب شود.
- ج) برای موارد ضروری می توان کمی نیپل را داخل تر برد تا کمی از میزان شیلنگی بودن کم شود.

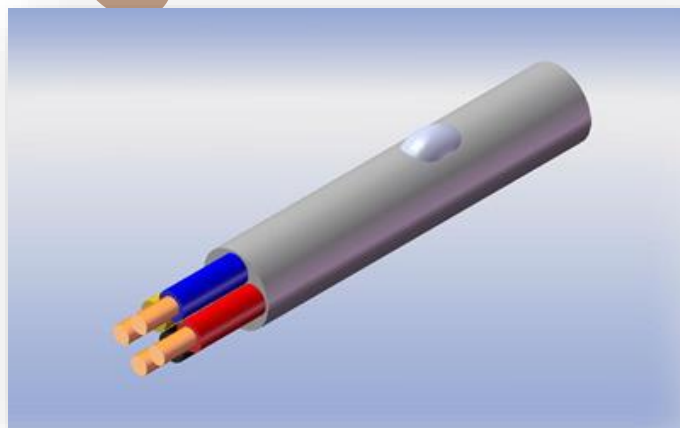
سطح یکنواخت با قطر ثابت هدف تولید مطلوب است ولی گاهی روی سطح کابل برآمدگی هایی حباب مانند با سیکل نامنظم، در محل های مختلف و اندازه های متفاوت ایجاد می شود.

الف) علت پیش آمدن این عیب تبخیر یک عامل خارجی است.  
ب) بین کابل و سیم های تابیده شده ممکن است کمی رطوبت حبس شده باشد و یا سطح محصول ورودی به اکسترودر، آغشته به موادی شده باشد که به آسانی تبخیر می شود و اغلب خود پودر استفاده شده مرطوب بوده و موجب این ایراد می شود.

شکل ۸. برجستگی حباب مانند

برای پاک کردن موادی که موجب این ایراد شدند می توان از پودر خشک و همچنین خشک کردن پودر مورد استفاده بهره برد و مهم تر اینکه عامل بوجود آمدن آلودگی تبخیر شونده برطرف گردد.

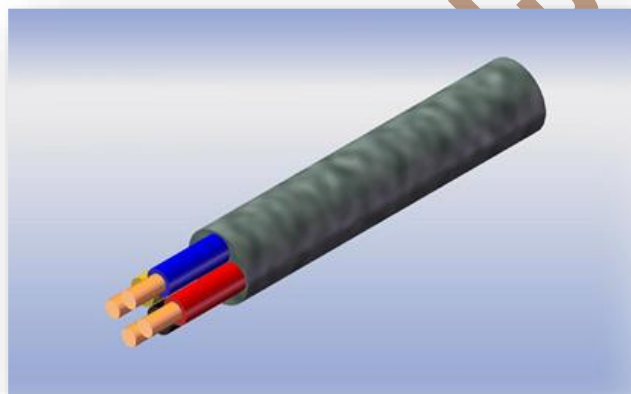
در فرآیند اکسترودژن سطح یکنواخت و یکدست مورد نیاز است اما گاهی چروک های بزرگ و پیوسته روی سطح کابل مشاهده می شود که با بالا رفتن حرارت این مشکل بیشتر می شود.

این ایراد معمولاً روی مواد پلی اتیلن اتفاق می افتد و دلیل آن سرد شدن یکباره مواد است و همزمان با به هم ریختگی سطح مواد مشخصات فنی مواد هم دچار مشکل شده و آرمو نها را مردود می کند.

شکل ۹. چروکهای بزرگ

برای سرد کردن تدریجی می بایست از دوش آب گرم استفاده کرد تا به یکباره مواد دچار شوک حرارتی نشده و به آرامی در سه مرحله، مواد به درجه حرارت محیط برسند.

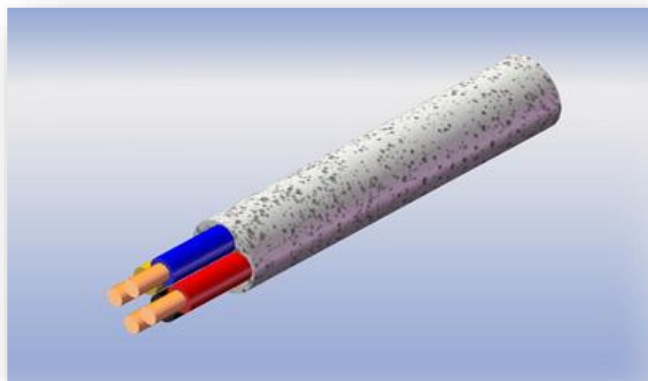
فارغ از ایرادات ناشی از مواد اولیه نامرغوب گاهی بروز سوختگی مواد در مسیر اکستروژن و تزریق، موجب مشاهده سوختگی روی سطح کابل شده و عموماً زمان زیادی ادامه خواهد داشت.

- الف) زبری سطح مسیر عبور مواد شامل: سیلندر، ماردون و یا کلگی
- ب) عدم کنترل حرارت مناسب و فرا دما شدن قسمت هایی از مسیر مذاب
- ج) زیاد شدن لقی بین سیلندر و ماردون و بروز پدیده چرخش داخلی مواد

شکل ۱۰. ذرات ریز روی سطح محصول

- الف) سیلندر و ماردون با توجه به کیفیت ساخت دارای عمر مشخص بوده و در صورت سپری شدن عمر مفید پوشش سطحی می بایست تعمیر یا تعویض شود.
- ب) همواره می بایست به طور منظم از صحت اندازه گیری و کنترل حرارت اطمینان حاصل کرد و حتماً از فن های خن کننده برای تثبیت دما استفاده کرد.
- ج) لقی بین سیلندر و ماردون از مهمترین دلایل بروز مشکلات بوده و در اکثر موارد موجب خرابی های زیادی در محصول نهایی خواهد شد لذا دقت به این مورد بسیار حایز اهمیت می باشد.
- د) تمیز کردن ماردون که حتماً می بایست هر ماه انجام شده و از سلامت و تمیزی مسیر اطمینان حاصل کرد.
